**RAPPORT D'ENQUÊTE SUR
UN ACCIDENT AÉRONAUTIQUE
A01O0164**

COLLISION EN VOL

L'HÉLICOPTÈRE ROBINSON R22 MARINER C-FFFM

LE CESSNA 170B C-GKGG

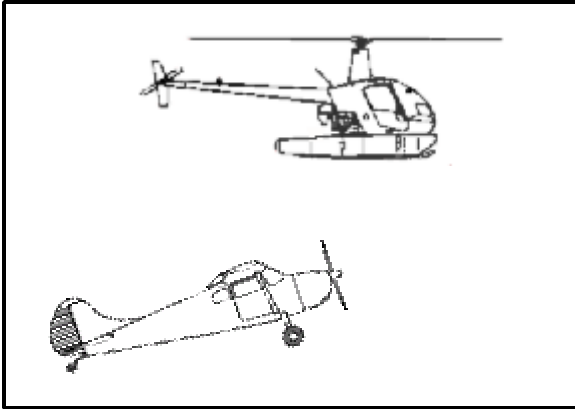
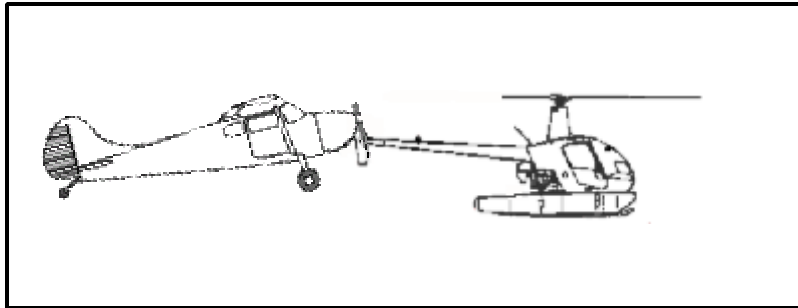
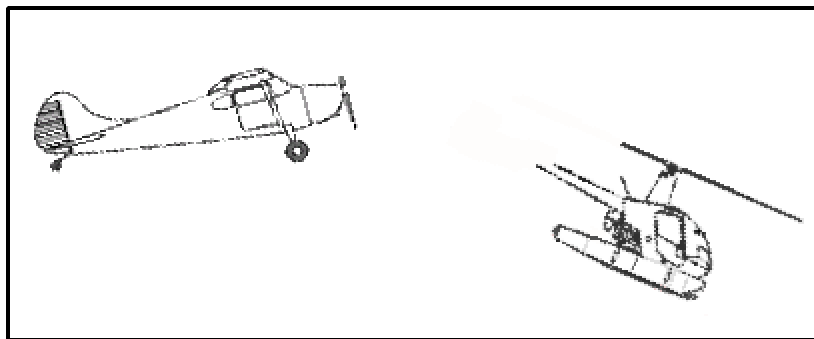
Annexe A – Séquence de l'impact

Lorsque l'hélicoptère est apparu dans le champ de vision du pilote du Cessna, il se trouvait, à 11 heures, légèrement au-dessus et à très grande proximité de ce dernier. La collision était imminente et bien que le pilote du Cessna ait entamé un virage ascendant sur la droite afin d'éviter la collision avec l'hélicoptère, il a été incapable de s'éloigner suffisamment de ce dernier. Le rotor de queue de l'hélicoptère a percuté le dessous du capotage du moteur du Cessna et ses pales se sont brisées. Au même moment, la pale reculante du rotor principal de l'hélicoptère percutait le côté supérieur gauche du capotage du moteur du Cessna et se détachait du mécanisme du rotor principal. L'hélicoptère est alors devenu incontrôlable et a piqué vers l'avant sur le dos. Ce mouvement de piqué a fait subir un moment de torsion à la pale demeurant sur le rotor. Cette dernière s'est fléchie vers le bas et a sectionné la poutre de queue qui s'est séparée de la cabine de l'hélicoptère. L'hélicoptère est alors tombé jusqu'au sol où il a été détruit par les forces d'impact.
